TILSTANDSRAPPORT
Esthersvej 14A-D, 2900 Hellerup
April 2016

Beliggenhed: Esthersvej 14A-D
2900 Hellerup
Matr. nr.: 3453 Udenbys Klædebo Kvarter, København
Opførelsesår: 1940, 3 etager
Antal lejemål: 25

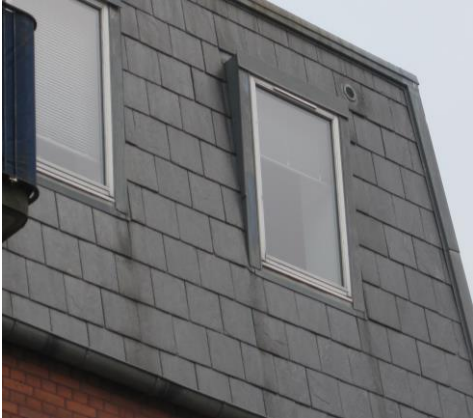
<i>Mansardtag med små kviste</i>	
Inddækninger omkring sternkant, hætter m.m. er i god stand. Tagpappen er forholdsvis ny. Den fremstår i god stand	Zink-inddækninger generelt anbefales eftergået, i forbindelse med eventuelle stilladskrævende arbejder på ejendommen.

1.2 <u>Tagbeklædning, inddækninger m.v.</u> Mansardfladen fremstår med en forholdsvis ny naturskifer beklædning, som er i meget god stand. På den øverste del af taget er der udlagt en tagpap.	Det vurderes at den forventede levetid af naturskiferen er mere end 40 års. Der udføres almindelig løbende vedligeholdelse af pap og skiferbelægninger for at sikre taget mod utætheder. Det anbefales, at der udføres min. én årlig inspektion af inddækninger, pap og skifertaget.

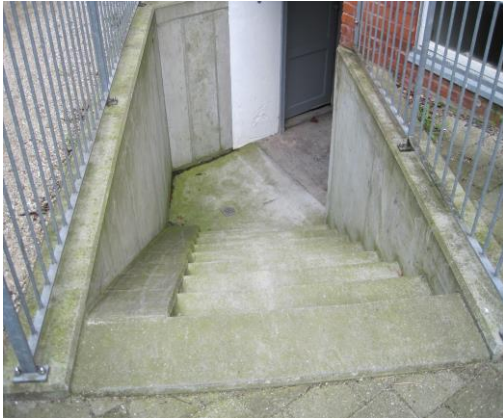
Kældertrappe er i rimelig god stand. Bund er forsynet med afløb.

Afløbet bør forsynes med højt vandlukke.

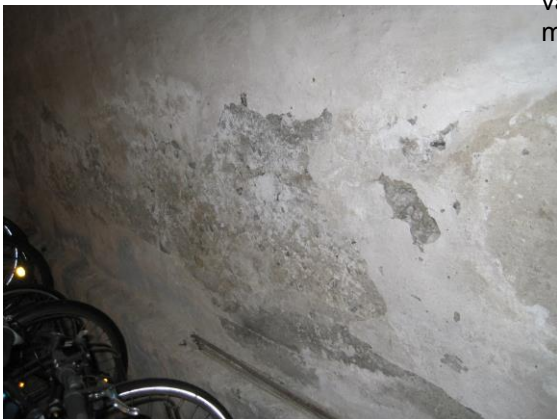
Kælderydervægge ses at være rimelige tørre, der ses fugtindtrængning enkelte steder, hvor maling/pudsens har løsnet sig.

Let fugtskadede kælderydervæg

Løs puds/maling afbankes på kælderydervæggene, de oppudsnes kan evt. males med diffusionsåben maling. Nypudsede vægge må først malerbehandles efter 6-12 mdr.

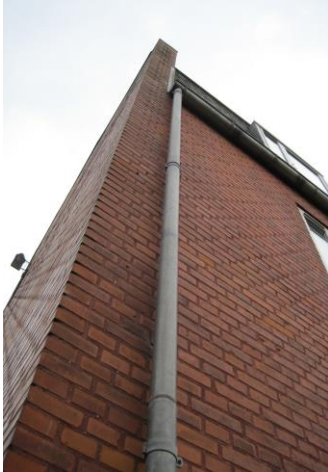
Facade ved nedløb

Facader består generelt af blank mur, røde teglsten med indfarvet fuger. Fuger og facaden fremstår i god stand. Facader er uden væsentlig isolering.

Almindelig løbende vedligeholdelse.

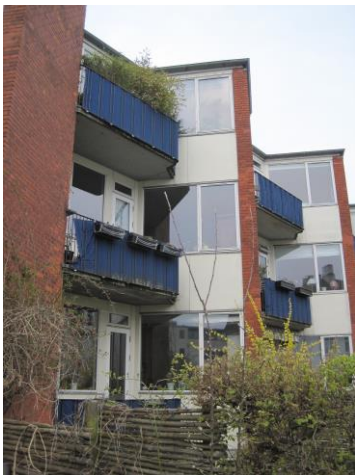
Facade mod havesiden.

Facaden på havesiden består dels af blank mur som for indgangssiden samt lette facadepartier under vinduerne. De lette facadepartier vurderes udført samtidig med udskiftning af vinduerne i 1990'erne. Det vurderes at det lette facadeparti er isoleret med 75-100 mm. Enkelte steder rapporteres der om vandindtrængning over vinduet i stuen ved altanen. Det skyldes sandsynligvis utætheder i inddækningen over vinduet.

Det anbefales der undersøges generelt for utætheder omkring stuevinduerne og evt. utætheder lukkes.

Inddækningerne over vinduerne specielt på øverste etage er udsat og kræver løbende vedligeholdelse.

Det bør vurderes nærmere om der skal ske en udskiftning/efterisolering af de lette facadepartier i forbindelse med en udskiftning af vinduerne på havesiden.

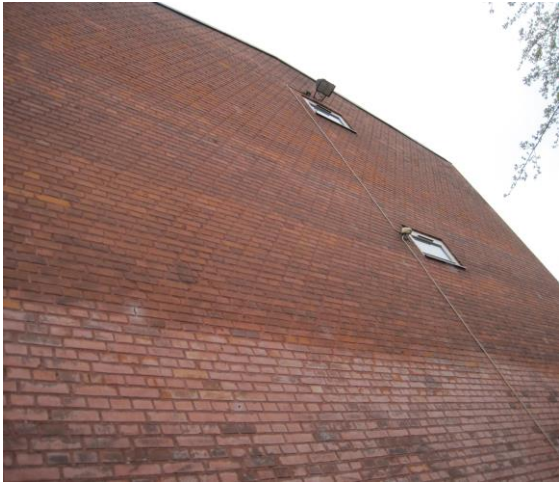
Gavl mod jernbanen

Udført som den øvrige facade. Facaden ses at være i god stand.

Gavlen er udført uden nogen form for isolering.

Det anbefales at gavlen efterisoleres med 150-200 mm udvendig isolering som afsluttes ned en pudset/malet overflade. Det giver en stor komfortforbedring i gavl-lejlighederne.

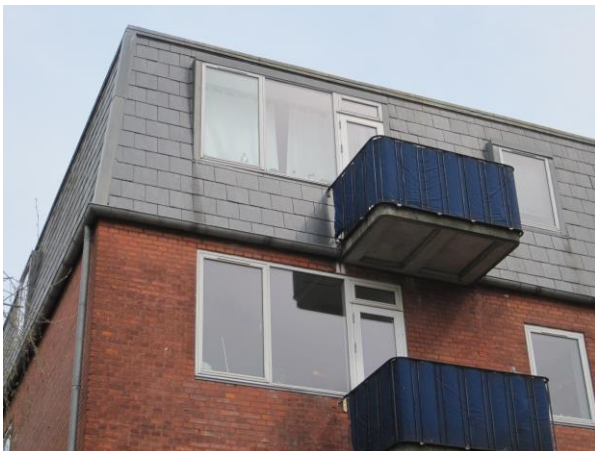
Altanerne på ejendommen er udført med udliggerjern. Generelt ses værn og altanbund at være i rimelig god stand. Det vurderes at 1/3-del af altanerne er betonrenoveres.

Renoveret altaner mod gadesiden

Almindelig løbende vedligeholdelse. Det er vigtigt at altaner bund og top inspiceres ét gang årligt for at sikre mod indtrængende vand i konstruktionen.

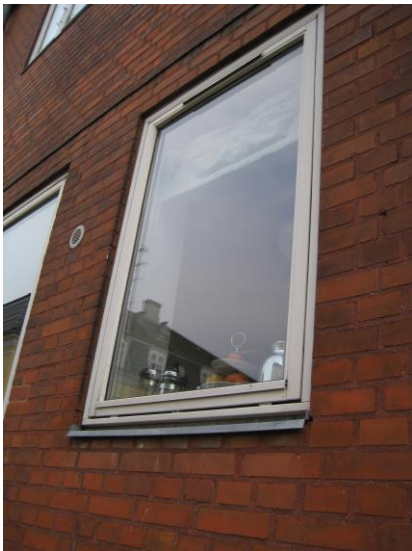
Vinduesparti på indgangssiden

Vinduer både lejligheder og trapper er udskiftet til nye trævinduer i 1990'erne med termoruder. Vinduer er udført med alubundliste.

Vinduerne er generelt i mindre god stand.

Fugerne omkring vinduerne ses at være i mindre god stand

Vinduerne trænger til malervedligeholdelse indenfor en periode på 3-5 år.

I stedet for malervedligeholdelse af vinduerne anbefales det at de i stedet for udskiftes med nye træ/alu lavenergivinduer udført i stil som de oprindelige vinduer i ejendommen. Det vil give en energibesparelse og derudover er nye træ/alu vinduer meget lidt vedligeholdelseskrævende. Det kan med fordel udføres indenfor 3- 5 år.

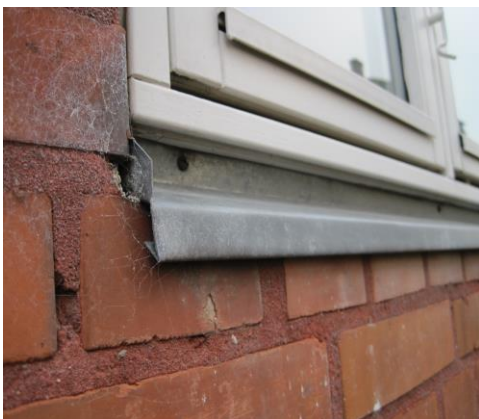
Sålbænke er udført som med en zinkløsning. De er generelt i god stand

Sålbænk i zink i god stand

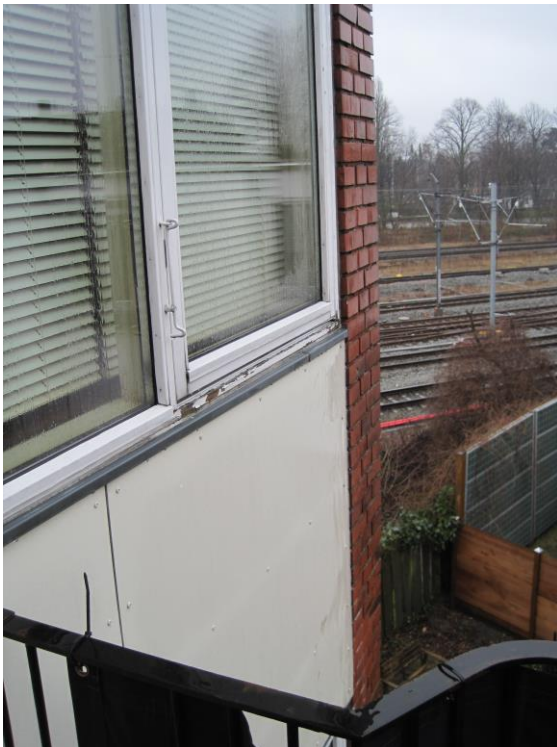
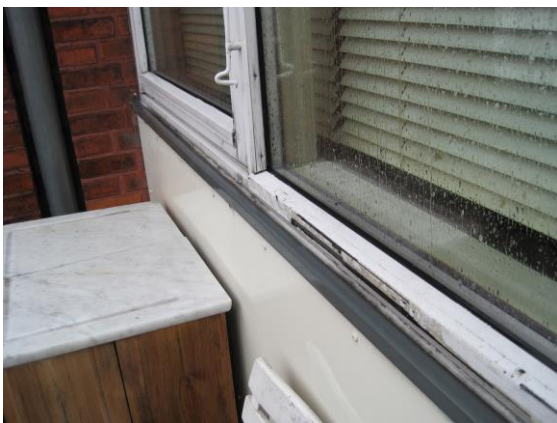
Vinduesparti på havesiden

Vinduerne/altandøre på havesiden er partielt udskiftet i 1990'erne med nye termoruder og rammer. Træværk ses flere steder at være i ringe tilstand og malingen mangler delvis flere steder.

Vinduespartierne skal snedkermæssigt og malevedligeholdes indenfor et 1-3 år. Fugerne skal samtidig eftergås.

I stedet for malervedligeholdelse af vindues og altandøren anbefales det at de i stedet for udskiftes med nye træ/alu lavenergi-vinduer/døre udført i stil som de oprindelige i ejendommen. Det vil give en energibesparelse og derudover er nye træ/alu partier meget lidt vedligeholdelseskrævende

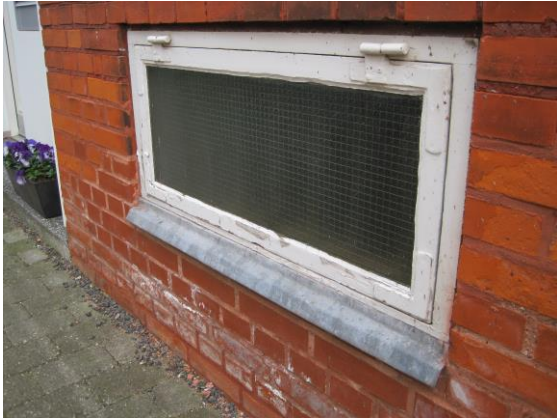
Kældervinduerne er de oprindelige vinduer med kitfals og ét lag glas. Enkelte kældervinduer er udskiftet til nye med termorude. De oprindelige kældervinduer er i mindre god stand.

Oprindeligt kitfalset kældervindue.

Det anbefales at kældervinduerne udskiftes med nye træ/alu-vinduer indenfor en 1-3 år, i stedet for en malervedligeholdelse.

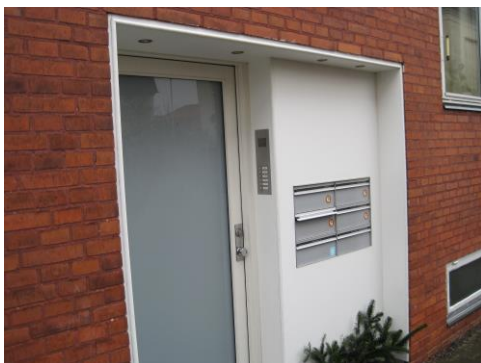
Indgangsparti

Hovedtrappedøre er forsynet med nye partier. De er i god stand.

Almindelig løbende vedligeholdelse.

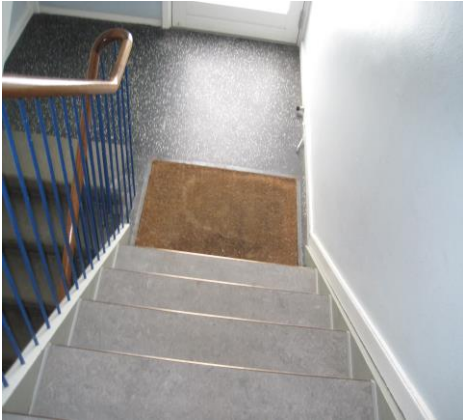
Trapperum og trapper fremstår i meget god stand.

Trapperum i god stand

Almindelig løbende vedligeholdelse.

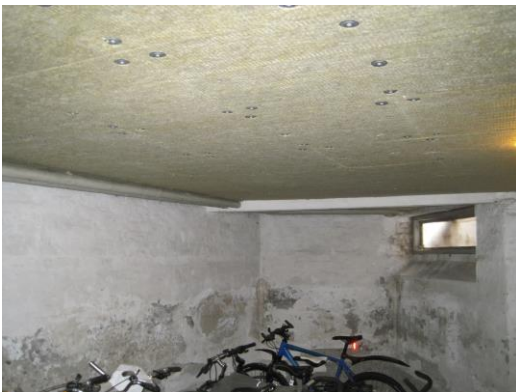
Betonetageadskillelse. Der er delvis efterisoleret på undersiden ved gavl mod jernbanen, der mangler et enkelt rum.

Efterisoleret etagedæk

Sidste etagedæk i rum ved gavl mod jernbanen efterisoleres på undersiden.

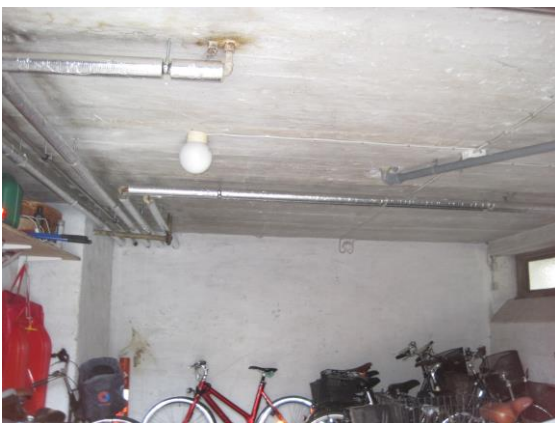
I cykelkælder mod gadesiden er der ikke efterisoleret.

Uisoleret etagedæk i cykelkælder

Det anbefales at etagedæk i cykelkælder på gadesiden efterisoleres på undersiden, både af hensyn til komforten dels pga. den mulige energibesparelse i ejendommen.

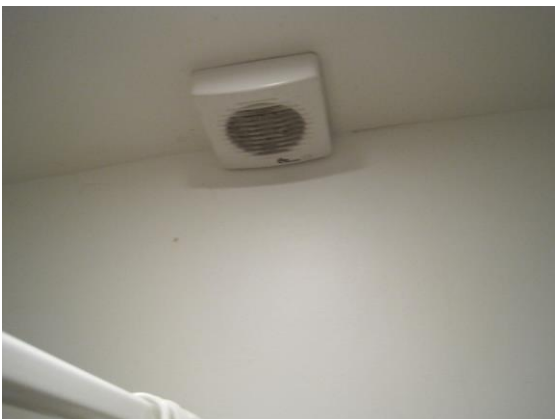
Udsugningsventilator i bad

Ejendommen er oprindeligt udført med wc/baderum med støbt gulv med terrazzo som vandtæt membran. WC/baderum er en blanding af nyrenoveret baderum og gl. baderum. Baderum er oprindeligt opført med naturligt aftræk over tag. Baderum er i stort omfang forsynet med små udsugningsventilatorer. rum.

Wc/baderum fremstår i varierende tilstand.

Det er vigtigt at renovering og nye baderum udføres iht. gældende anvisninger, for at sikre ejendommen mod vand og fugtskader.

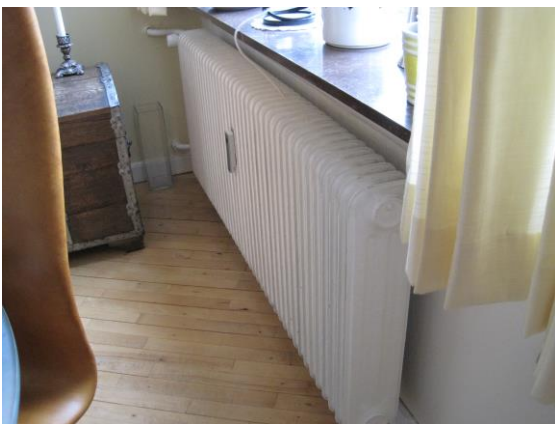
Ældre pladeradiator

Ejendommen er forsynet med et to-strengt varmeanlæg, som er tilsluttet fjernvarmen.
Radiatorerne er en blanding af gl. og nye radiatorsystemer som er forsynet med termostatventiler.

Det forventes at radiatorsystemet har en restlevetid på 20+

Almindelig løbende vedligeholdelse.

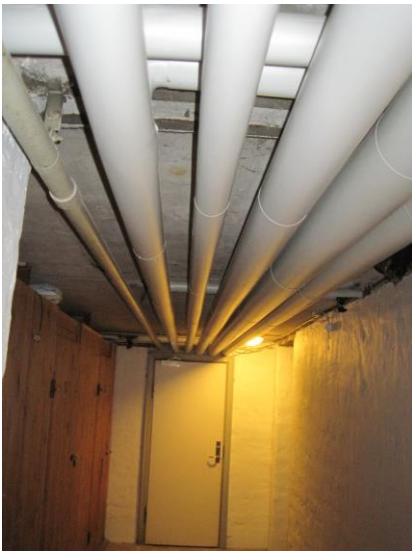
Hovedrør i kælderen

Alle varmerør i kælderen føres under loft.
De er isoleret.

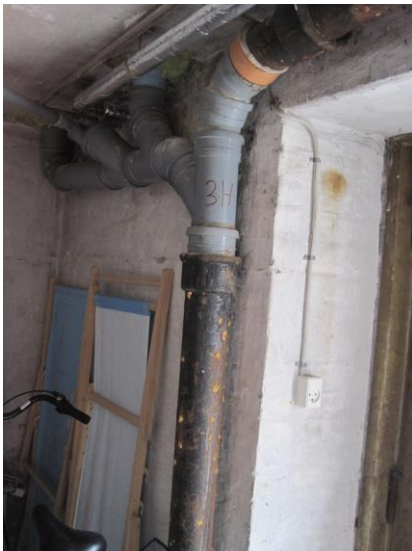
Faldstamme i cykelkælderen

Toilet faldstamme i cykelkælderen ved gadesiden er kraftigt eroderet i overfladen. Den er også renoveret med plast uden tilstrækkelig bæring.

Faldstammen i cykelkælderen skal snarest udskiftes partielt. Plast rør skal udskiftes til støbejern.

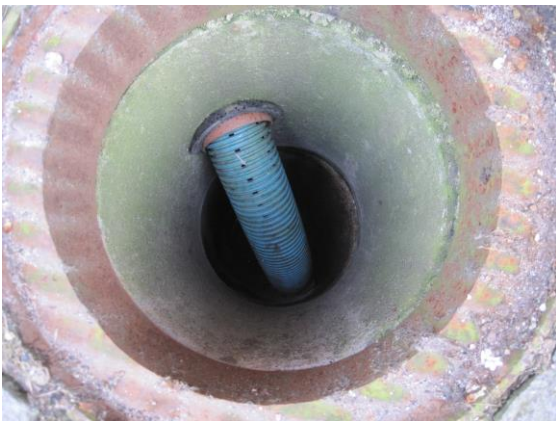
Nedløbsbrønd med lydæmper.

Nedløbsbrønde på indgangssiden er forsynet med drænrør for at dæmpe lyden fra vandet. Den løsning besværliggør vedligeholdelsen af nedløbsbrøndene. I den ene brønd er lydæmperen faldet af.

Nedløbsbrønde skal oprensnes min. 2 gange årligt forår og efterår.

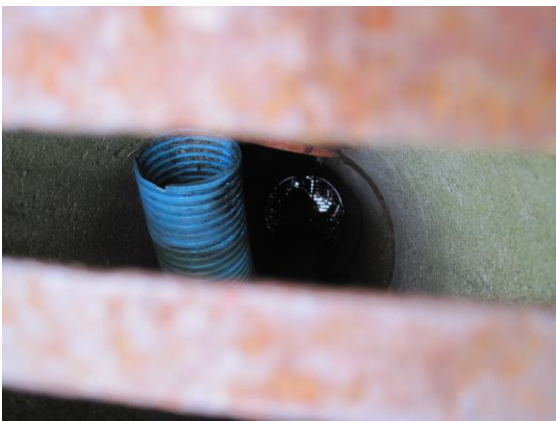
Nedløbsbrønd hvor lydæmper er faldet af.

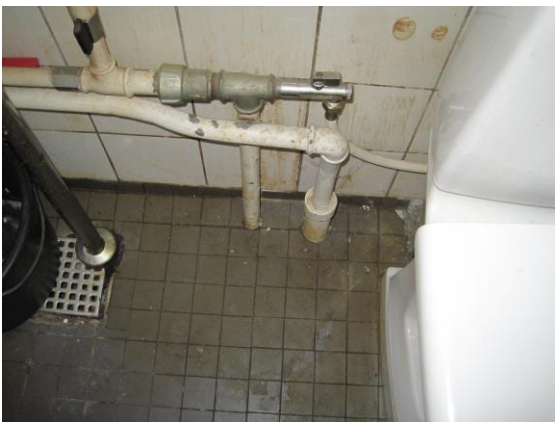
Vandrør i bad.

Ejendommens vandledninger er udført i galvaniseret stål. De vurderes at være ejendommens oprindelige vandrør. Det kan ikke vurderes i hvor stort omfang de vandrette rør i kælderen er udskiftet.

Med den levetid rørene har, vurderes de at have en restlevetid på mellem 10-20 år. De lodrette rør i køkken og bad er delvist skjulte

Det anbefales at der udarbejdes en renoveringsplan for vandrørene i ejendommen.

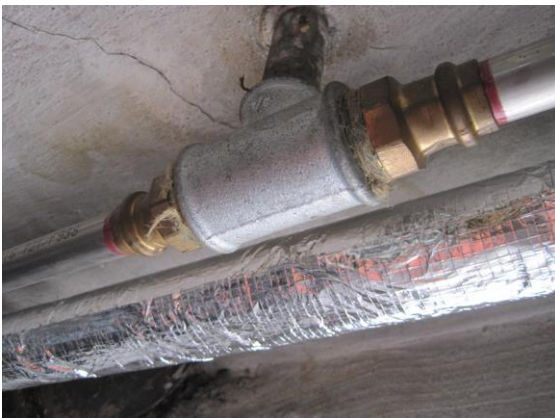
I cykelkælderen er udført en forkert samling med et galvaniseret rør. Der må ikke skrues messing ind i en galvaniseret samling. Samlingen vil forholdsvis hurtigt tære.

Forkert samling

Samling skal snarest ændres. Der er endvidere opsat rustfri rør på et galvaniseret system. Det anbefales ikke da det kan betyde forøget tæring af de galvaniserede rør.

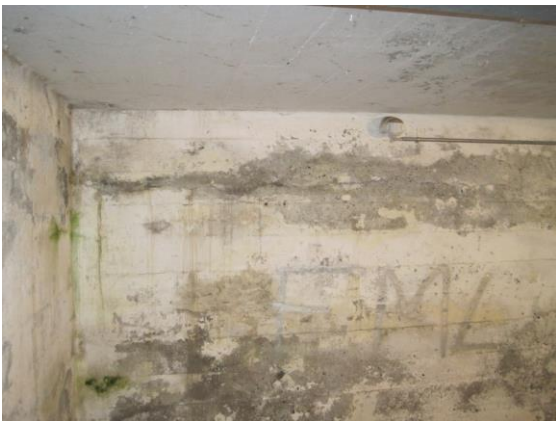
Til ejendommen er der en dobbeltgarage mod vejen. Garagen er udført i en støbt betonkonstruktion med terrasse på toppen af garagen. Terrasse er udført med utilstrækkelig afvanding.

Betonkonstruktionen ses at være en dårlig vedligeholdelsesmæssig stand.

Betonen er revnet, der trænger vand igennem væggene og loft. Den synlige del af dækket over garagen ses ligeledes at være betydeligt korroderet.

Revnet og vandskadedet beton i garagen

Det anbefales at der igangsættes en nærmere undersøgelse af betonkonstruktionens tilstand. På baggrund af den undersøgelse anbefales det at der igangsættes en istandsættelse af betonkonstruktionen og de tilhørende betonstøttemurer.

Det skal også undersøges om membranen på toppen af garagen er vandtæt.

Terrassen skal udføres med tilstrækkelig afvanding så betonkonstruktionen ikke vandbelastes unødigt. Det anbefales at det arbejde igangsættes indenfor 1-2 år.

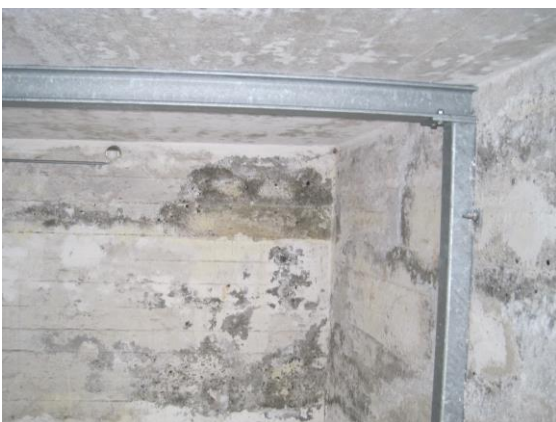
Stålforstærkning

Loftet i garagen er forstærket med en stålkonstruktion.
